〇つくばみらい市交通安全プログラム

令和 5 年度 通 学 路 危 険 箇 所 シ ー ト

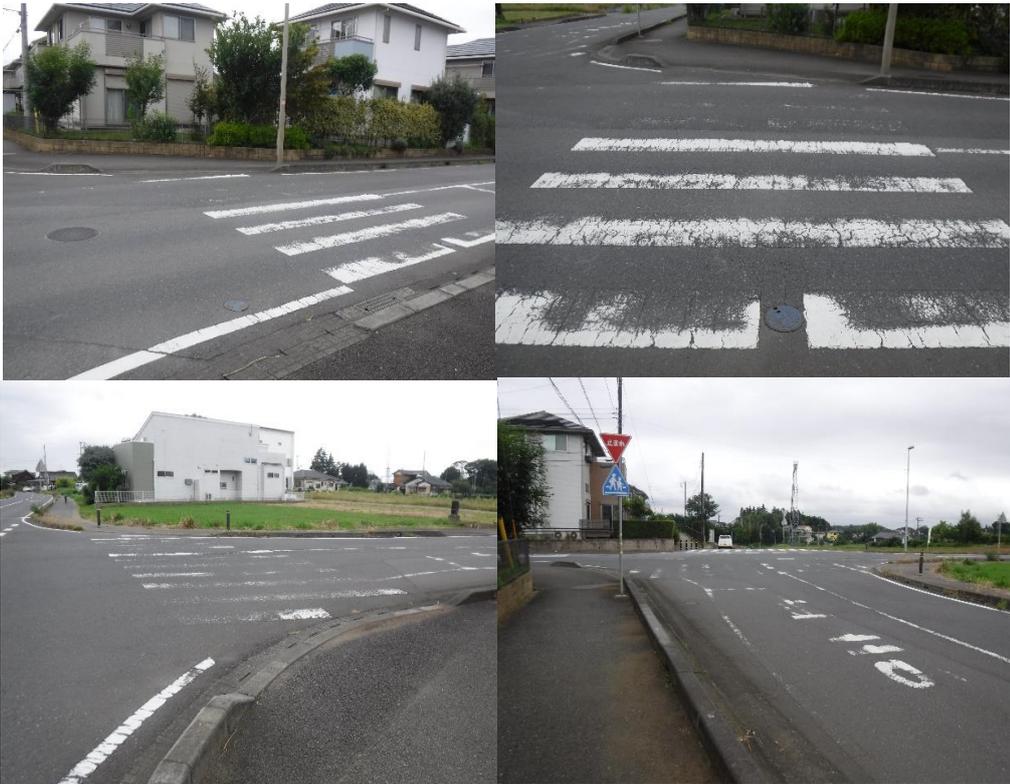
【現状写真】

事業主体名 (担当課等)				学校区名	伊奈中学校
通し番号	② (再提出)	路線名	—	対策箇所 (住所等)	小張 地内
要望箇所	陽光台3丁目パナホーム住宅の入口少し先の信号のない横断歩道辺り。				
希望する対策	<ul style="list-style-type: none"> <li>・今年度、接触事故が2件発生。</li> <li>・早急な横断歩道の引き直し。</li> </ul>				
対策箇所図

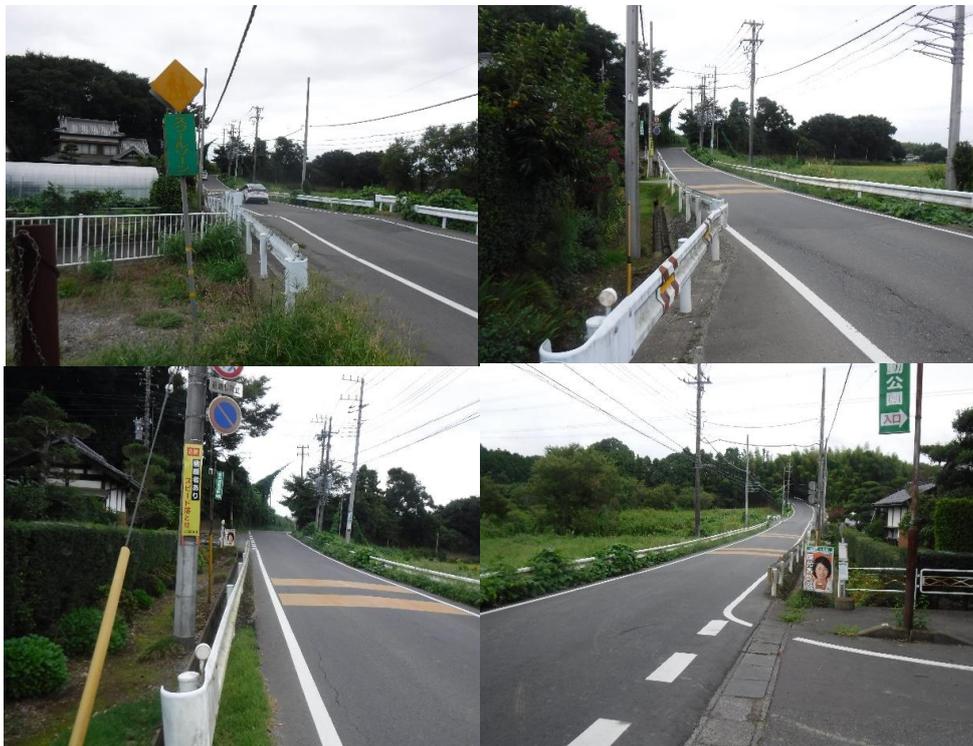
【現状写真】

事業主体名 (担当課等)			学校区名	伊奈中学校
通し番号	⑤ (再提出)	路線名	—	対策箇所 (住所等) 小張 地内
要望箇所	旧小張T字路、小張小学校や、陽光台地区方面より伊奈総合運動公園の方へ道路を横切つてぬけていく交差点(立哨場所)			
希望する対策	<ul style="list-style-type: none"> <li>・坂道かつカーブしており、“横断者注意”の看板があるものの、通行車両のスピードが出ており直前まで横断者に気がつきにくい。</li> <li>・横断する際に生徒が左右をしっかりと確認しても、付近の木々が電線近くまで生い茂っているため、車の存在に気づきにくい (7月時点)。</li> <li>・立哨者は立哨時に、カーブミラーで車両の往来を確認しながらの誘導になり、道幅も狭いので、車道に接近しすぎる位置に立つと危険なくらいです。</li> <li>・竹を切ったら見通しよくなるかもしれない。</li> <li>・横断歩道を作成したり、通学路とわかる札を適切な位置に立てドライバーさん注意喚起。</li> </ul>

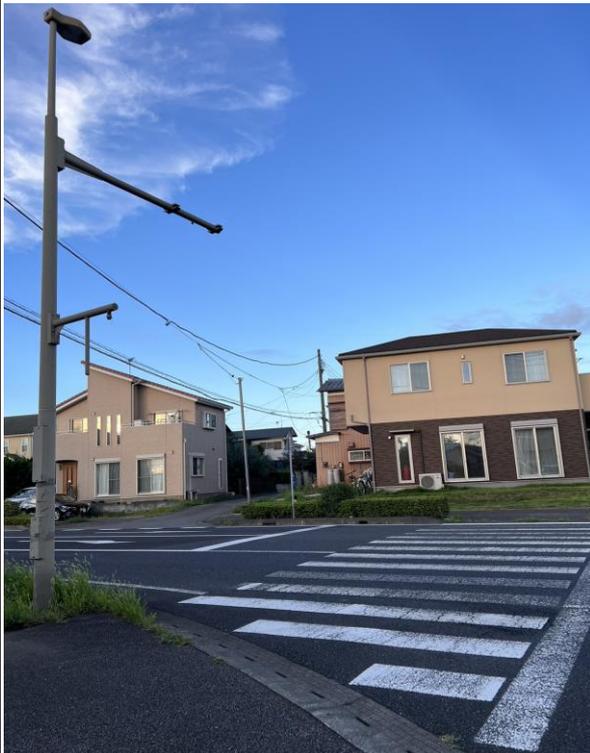
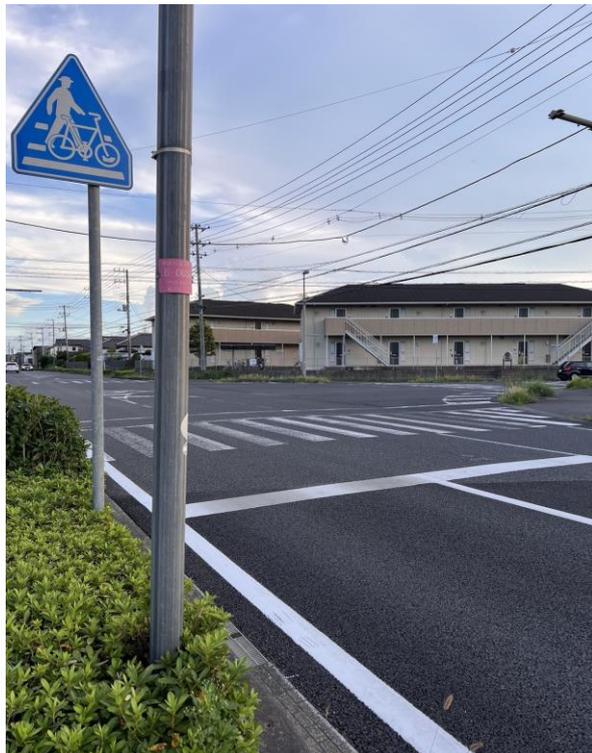
【現状写真】

事業主体名 (担当課等)				学校区名	伊奈中学校
通し番号	⑧	路線名	—	対策箇所 (住所等)	小張 地内
要望箇所	紫峰ヶ丘5丁目、ちようちよう公園東側十字路				
希望する対策	<ul style="list-style-type: none"> <li>・止まってくれない車が多く、横断が困難。</li> <li>・現状を確認してほしい。</li> </ul>
