〇つくばみらい市交通安全プログラム

令和 5 年度 通 学 路 危 険 箇 所 シ ー ト

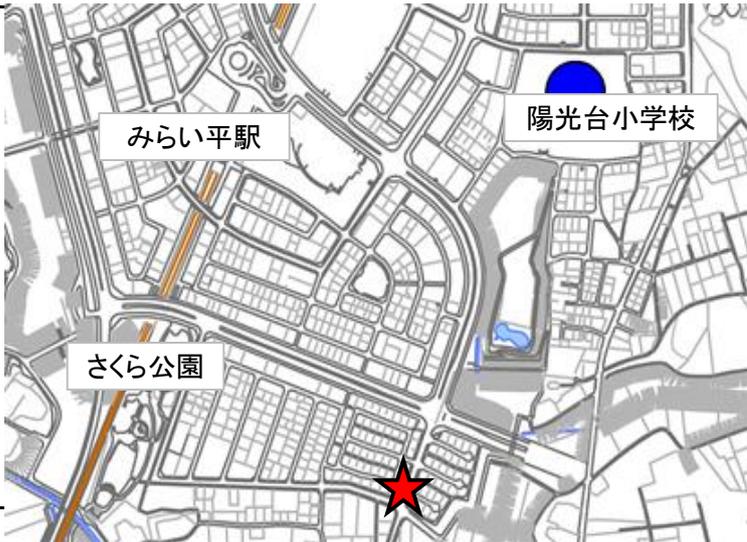
事業主体名 (担当課等)				学校区名	伊奈中学校
通し番号	② (再提出)	路線名	—	対策箇所 (住所等)	小張 地内
要望箇所	陽光台3丁目パナホーム住宅の入口少し先の信号のない横断歩道辺り。				
希望する対策	<ul style="list-style-type: none"> <li>・今年度、接触事故が2件発生。</li> <li>・早急な横断歩道の引き直し。</li> </ul>				
対策箇所図

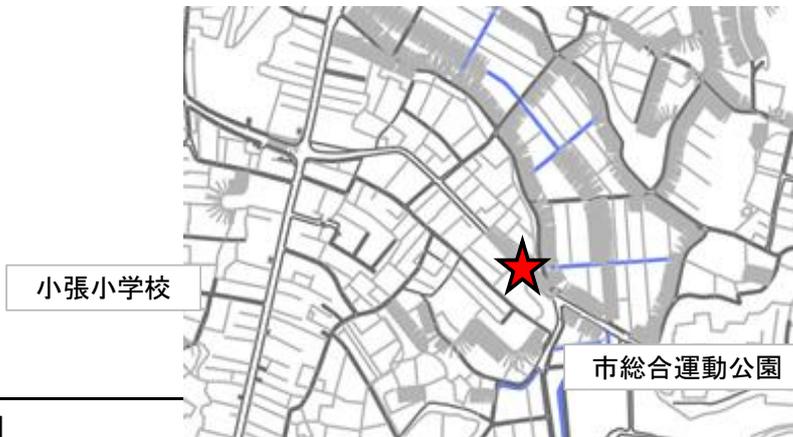
対策箇所図

事業主体名 (担当課等)			学校区名	伊奈中学校
通し番号	⑤ (再提出)	路線名	—	対策箇所 (住所等) 小張 地内
要望箇所	旧小張T字路、小張小学校や、陽光台地区方面より伊奈総合運動公園の方へ道路を横切つてぬけていく交差点(立哨場所)			
希望する対策	<ul style="list-style-type: none"> <li>・坂道かつカーブしており、“横断者注意”の看板があるものの、通行車両のスピードが出ており直前まで横断者に気がつきにくい。</li> <li>・横断する際に生徒が左右をしっかりと確認しても、付近の木々が電線近くまで生い茂っているため、車の存在に気づきにくい (7月時点)。</li> <li>・立哨者は立哨時に、カーブミラーで車両の往来を確認しながらの誘導になり、道幅も狭いので、車道に接近しすぎる位置に立つと危険なくらいです。</li> <li>・竹を切ったら見通しよくなるかもしれない。</li> <li>・横断歩道を作成したり、通学路とわかる札を適切な位置に立てドライバーさん注意喚起。</li> </ul>

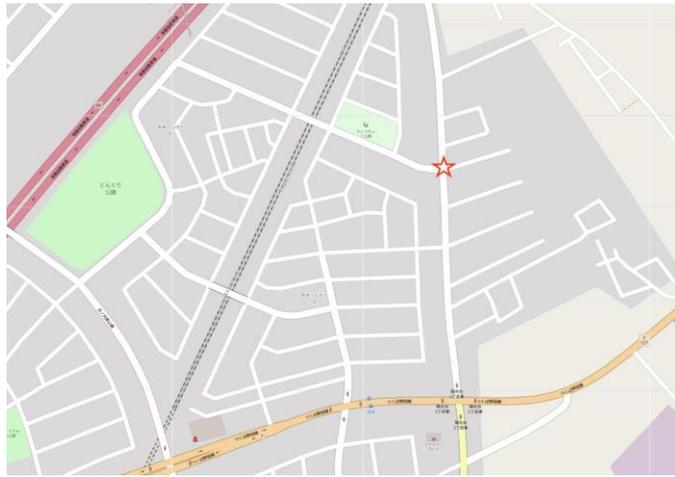
対策箇所図

事業主体名 (担当課等)				学校区名	伊奈中学校
通し番号	⑧	路線名	—	対策箇所 (住所等)	小張 地内
要望箇所	紫峰ヶ丘5丁目、ちようちよう公園東側十字路				
希望する対策	<ul style="list-style-type: none"> <li>・止まってくれない車が多く、横断が困難。</li> <li>・現状を確認してほしい。</li> </ul>
